**EVOLUÇÃO ESPAÇO-TEMPORAL DA LINHA DE OCUPAÇÃO
NA ZONA COSTEIRA NO PERÍODO 2006-2023 NO MUNICÍPIO DE
SÃO JOSÉ DA COROA GRANDE-PE COM ÊNFASE NA ÁREA DE
CONSTRUÇÃO**

**SPATIAL-TEMPORAL EVOLUTION OF THE OCCUPATION
LINE IN THE COASTAL ZONE IN THE PERIOD 2006-2023 IN THE
MUNICIPALITY OF SÃO JOSÉ DA COROA GRANDE-PE WITH
EMPHASIS ON THE CONSTRUCTION AREA**

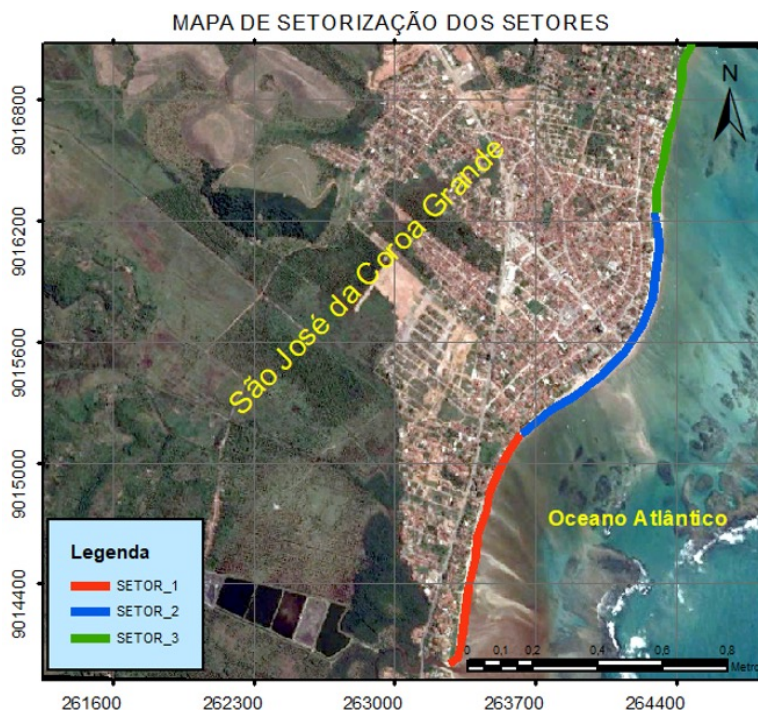
Figura 2- Mapa de setorização da área de estudo

A orla do município de São José da Coroa Grande está dividida em duas áreas: a área urbana ao sul e a área dos distritos da Várzea do Una e Abreu do Una ao norte. A praia de São José da Coroa Grande está situada a 123 km da capital Recife, no município de São José da Coroa Grande, Zona da Mata Sul de Pernambuco, limite com o Estado de Alagoas. Na parte sul encontra-se a sede, onde há maior concentração e aceleração da urbanização do litoral para o interior. O município é o menor do litoral sul de Pernambuco, com 69,184 km² de superfície, apresentando população de 18.825 habitantes e possui segunda maior densidade demográfica do litoral sul, com 272,10 habitantes/km² (IBGE, 2022). A Figura 2, apresenta a divisão em setores: Setor 1 (norte da costa), Setor 2 (central) e Setor 3 (sul, divisa com Alagoas). Essa subdivisão em três setores foi estabelecida como forma de facilitar a análise espacial da orla, permitindo considerar diferenças quanto ao grau de urbanização, intensidade da ocupação antrópica e vulnerabilidade costeira. Cada setor apresenta características

físicas, sociais e de uso e ocupação distintas, o que possibilita compreender melhor os processos ambientais e urbanos que incidem sobre o litoral do município. A área está contida em baías que enfrentam processos erosivos devido a alterações no suprimento sedimentar, conforme destacado por Muehe (2018).

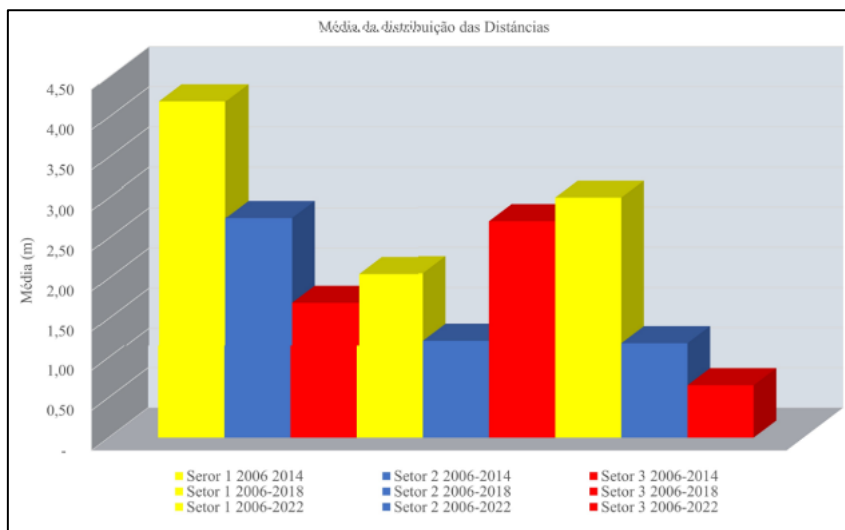
Figura 4 - Deslocamento médio das distâncias da linha de construção nas praias de São José da Coroa Grande dos anos de 2014, 2018 e 2022.

A Figura apresenta o deslocamento médio da linha de construção para cada setor. O Setor 1 apresentou a maior média para o primeiro período (2006–2014), seguido do período 2006–2022. As menores médias foram observadas no Setor 2, durante os períodos 2006–2018 e 2006–2022 (Tabela 1 e Figura 16).

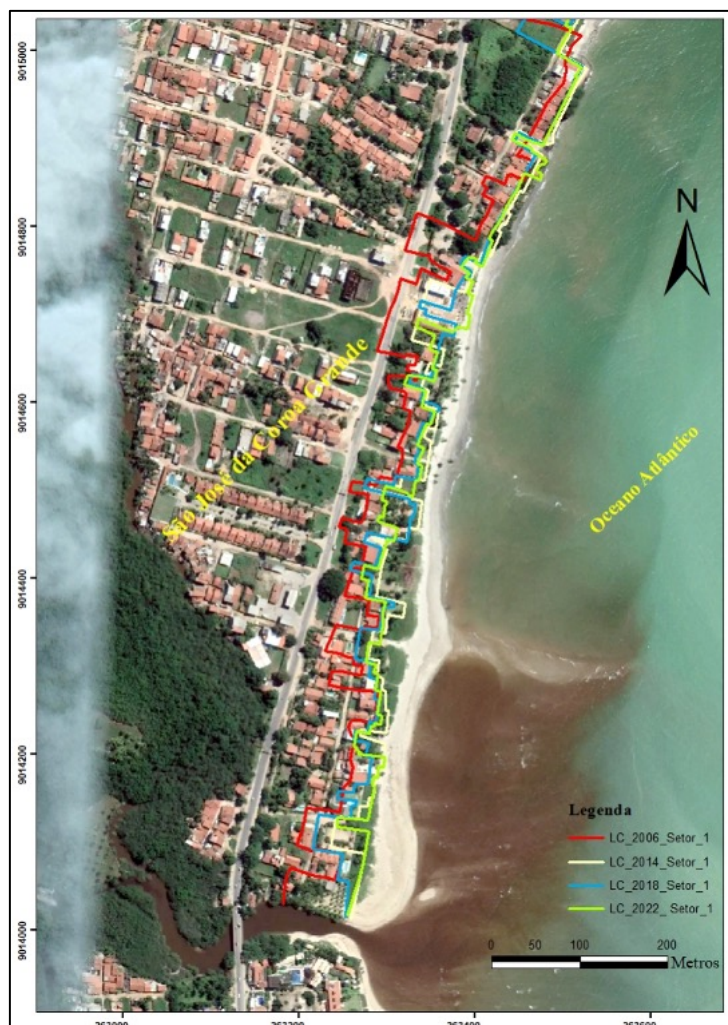
Figura 5 – Mapa de localização do setor 1 2006-2014, 2006-2018 e 2006-2022

O Setor 1 está localizado ao sul da praia de São José da Coroa Grande (Figura 7), na divisa com o estado de Alagoas, com aproximadamente 1.851,52 m, limitado ao sul pelo Rio Persinunga e ao norte pelo setor 2. Essa região é caracterizada pela maior densidade populacional, urbanização acelerada e proximidade com a sede do município (Barreto, 2015). Esse setor reflete um alto grau de interferência antrópica, com construções próximas à linha de costa e maior alteração no ecossistema costeiro.

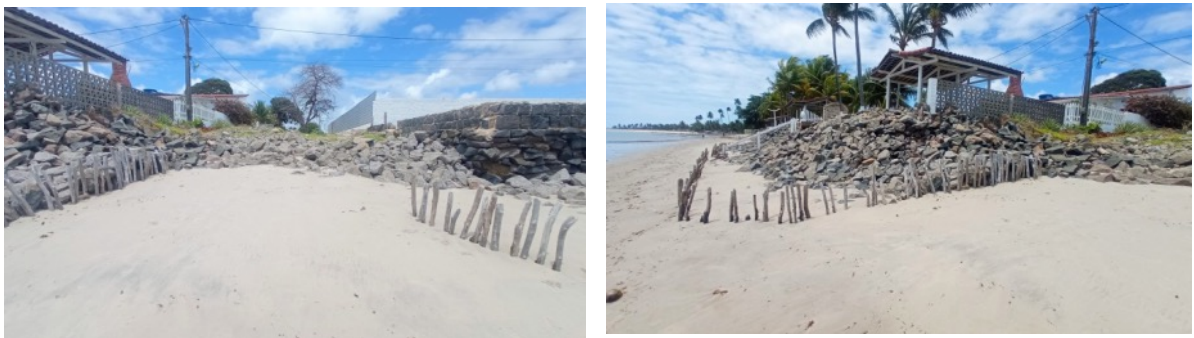
Figura 6 - Indícios de erosão marinha no setor 1

construções de casas de veraneio ao longo dos anos, isso é demonstrado na erosão costeira apresentada na Figura 6. Apesar de que, o setor apresenta uma extensa área molhada durante a maré baixa de sizígia, apresentando uma extensa sedimentação em direção offshore (Figura 7). Provavelmente, devido as correntes e a presença da foz do Rio Persinunga, não permitem, que os sedimentos cheguem à linha de costa, como mostrado na Figura 7.

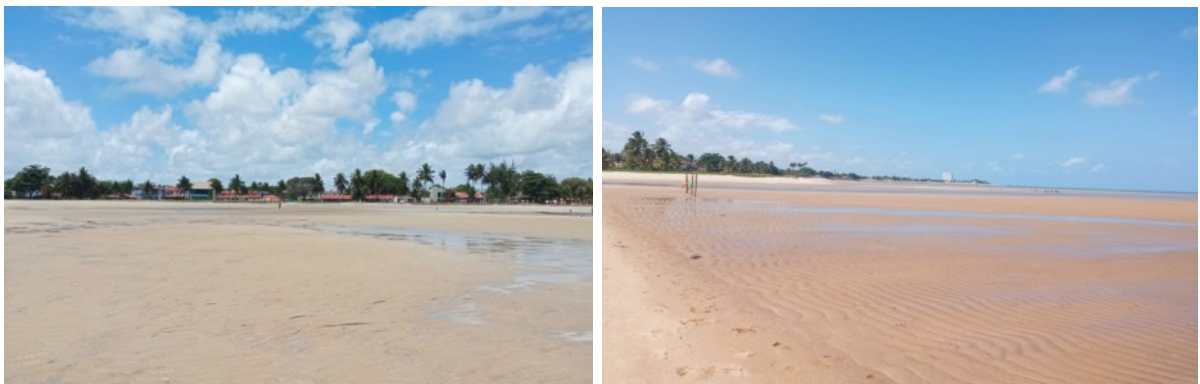
Figura 7- Características do setor 1 - Extensa área molhada em direção offshore

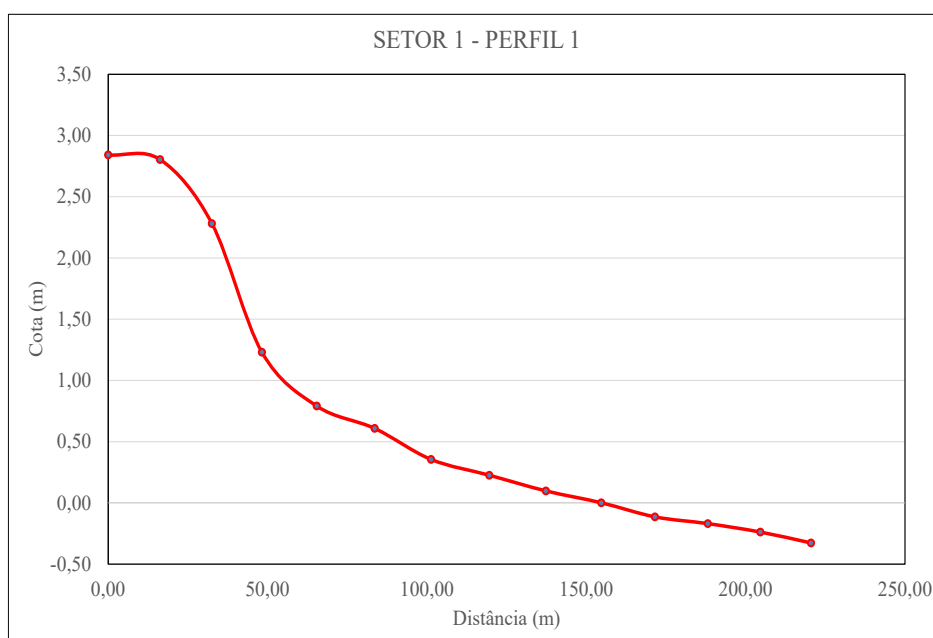
Figura 10 - Perfil topográfico do setor 1

No perfil topográfico do Setor 1, a Figura 22 representa o ponto inicial do perfil topográfico. A curva observada no perfil (Figura 23), indica uma variação topográfica ao longo do percurso medido. Esse perfil tem em média um espaçamento entre as estacas de 16,96m. O perfil apresenta um declive gradual seguido por uma estabilização em elevações mais baixas. Esse comportamento pode sugerir

que o início mais elevado, ocorreu a partir de uma distância aproximada 150m, se aproxima do nível do mar até atingir a cota negativa, uma característica relacionada à topografia costeira. Bem como, se observa que, as regiões do estirâncio médio e inferior apresentam um déficit de sedimentos, o que corrobora com o processo erosivo detectado nesse setor.

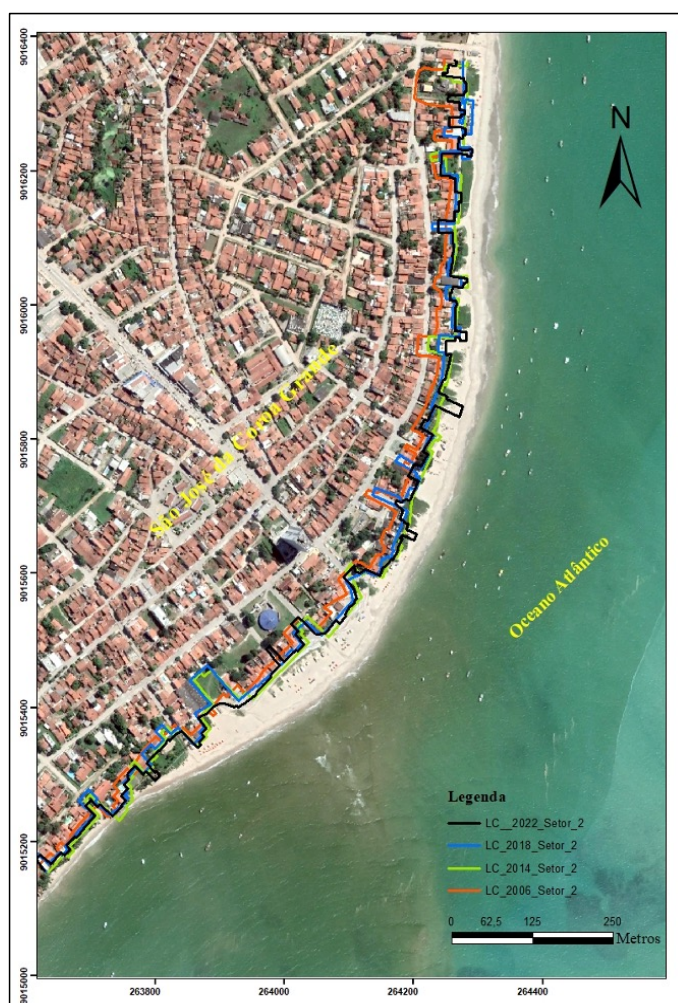
Figura 11 - Mapa de localização do setor 2 e da distribuição das linhas de construção dos anos de 2006, 2014, 2018, 2022 da Praia de São José da Coroa Grande.

O Setor 2 (Figura 11), abrange a região central da praia, com aproximadamente 2.022,71 m, caracterizado pela transição entre áreas urbanas e distritos menos povoados. Segundo Barreto (2015), essa região conecta a área mais preservada ao norte, e uma mais urbanizada ao sul. Tem maior proximidade com a sede do município, que promove uma alta pressão antrópica, refletida nas transformações na paisagem costeira. Geomorfologicamente, esse setor apresenta características associadas à sedimentação quaternária, como barreiras costeiras e formações sedimentares oriundas

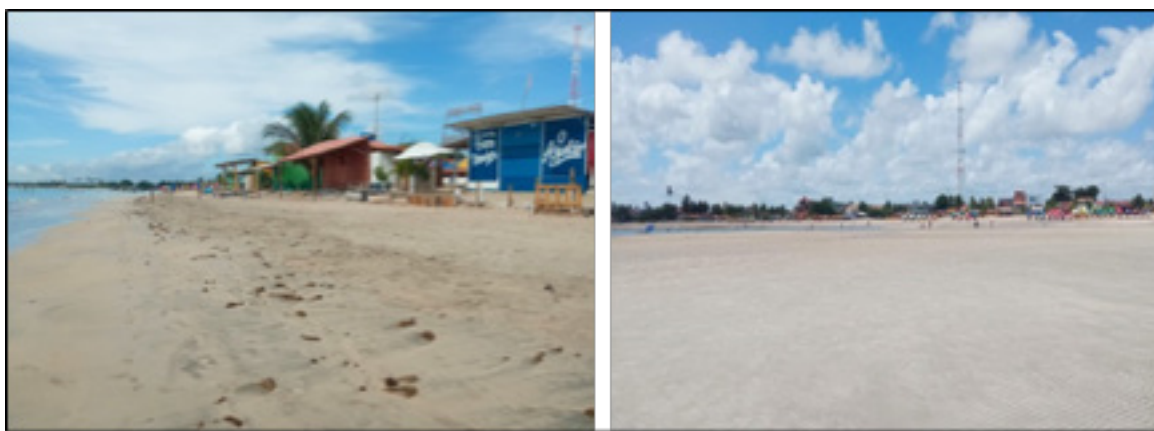
Figura 12 - Características do setor 2, região central da praia

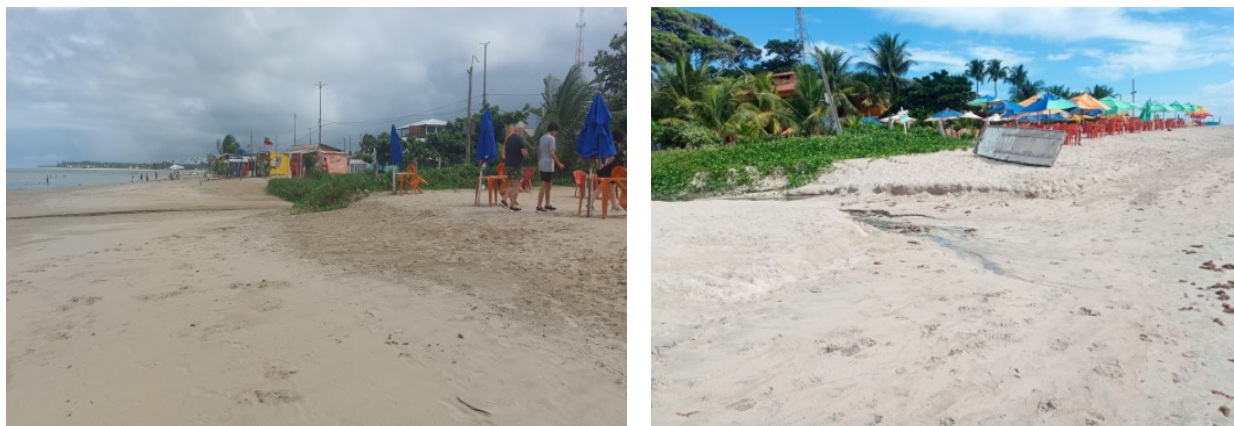
Figura 13 - Características do setor 2, região central da praia

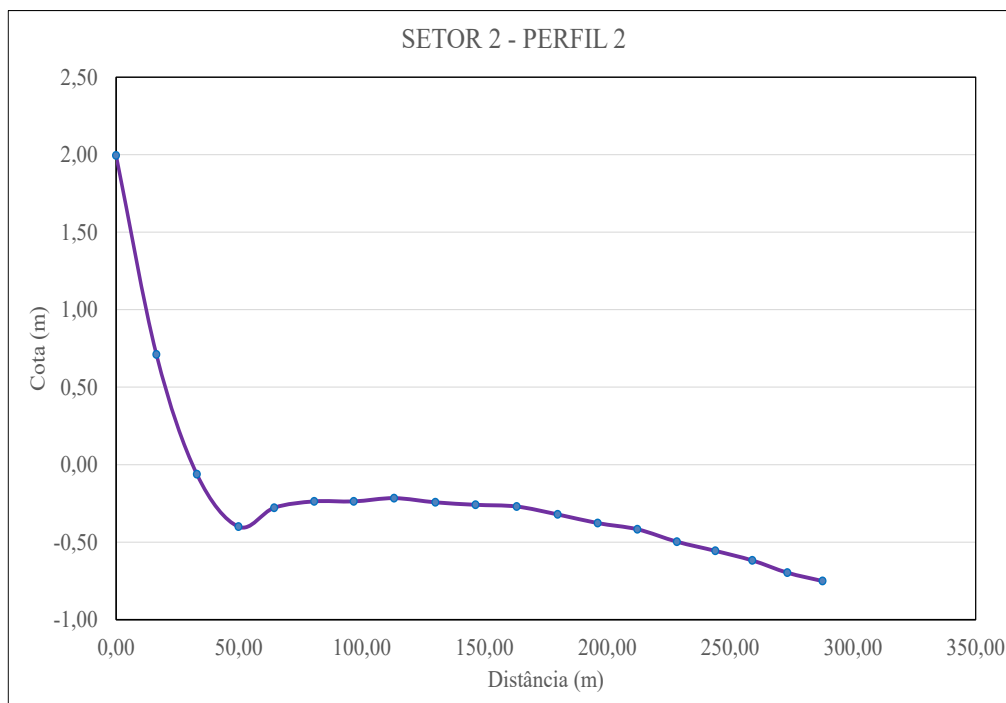
Figura 16 – Perfil topográfico do setor 2

O perfil topográfico do Setor 2 (Figura 16), apresentou uma declividade inicial abrupta no início da coleta de dados e ao longo do percurso medido (Figura 30), nota-se um declive gradual seguido por uma estabilização, com elevações mais baixas, a partir 200 metros de distância, tem em média o espaçamento entre as estacas de 16,92m. Este comportamento pode sugerir que o início é mais elevado e se aproxima do nível do mar. Esse perfil apresentou uma acumulação de sedimentos nas regiões do estirâncio médio e superior. Foi observado que o perfil se encontra protegido por uma linha de recifes algálicos.

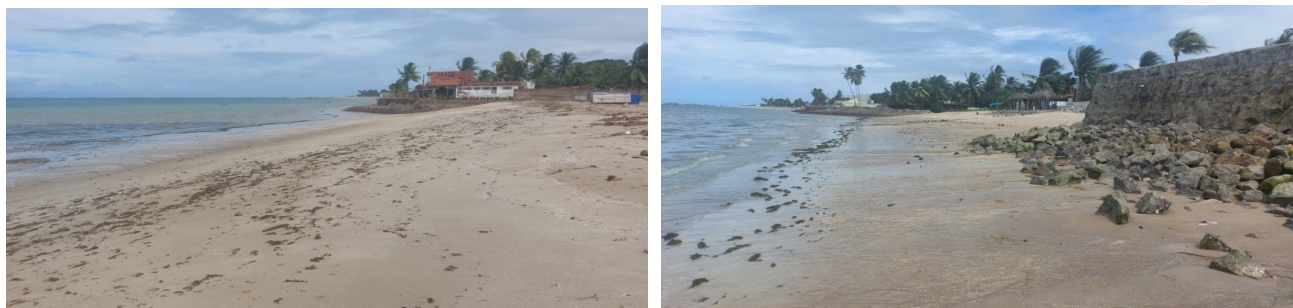
Figura 20 – Processos erosivos no setor 3

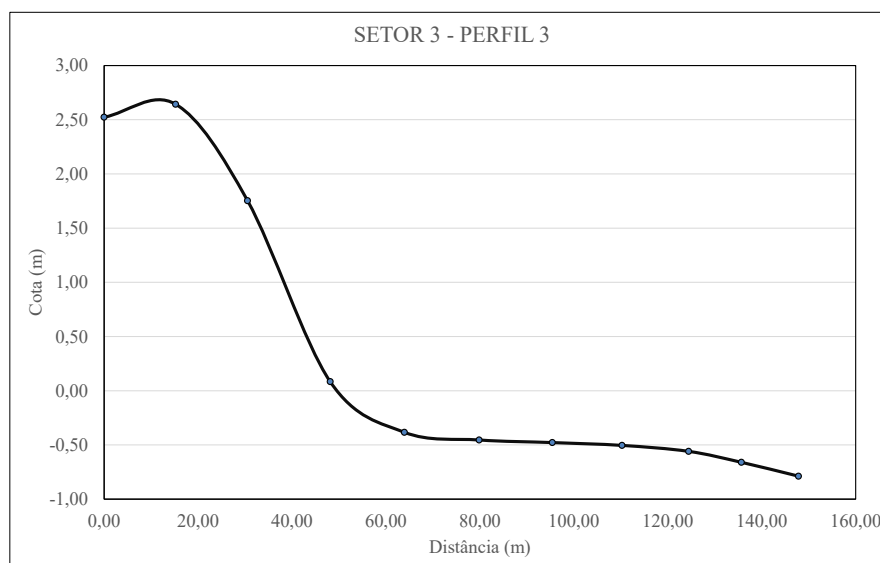
Figura 23 – Perfil topográfico do Setor 3

O perfil topográfico do Setor 3 (Figura 23), apresentou uma elevação proeminente na região do estirâncio superior e pós-praia, seguido de um rebaixamento em direção offshore ao longo do percurso medido, nota-se um declive acentuado. Seguido com as regiões do estirâncio médio e inferior com redução de sedimentos, que indica um processo erosivo nesse setor, que corrobora com a ausência de deslocamento da linha de construção em direção offshore. O perfil tem em média um espaçamento entre as estacas de 16,92 m. Esse início do perfil com uma cota mais elevada, provavelmente está relacionado ao processo erosivo observado na região, localizada ao Norte da área de estudo (Santos, 2014).
